湖北省十堰市张湾区艳湖社区集贸市场 “6·13”重大燃气爆炸事故调查报告

2021年6月13日6时42分许，位于湖北省十堰市张湾区艳湖社区的集贸市场发生重大燃气爆炸事故，造成26人死亡，138人受伤，其中重伤37人，直接经济损失约5395.41万元。

事故调查组认定，湖北省十堰市张湾区艳湖社区集贸市场“6·13”重大燃气爆炸事故是一起重大生产安全责任事故。

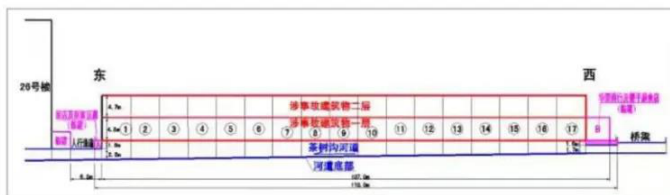
图1 涉事故建筑物空间

自此，经过上述违法违规建设，涉事故建筑物一层底部与下方的茶树沟河道形成南北封闭、东西局部封堵的密闭空间（空间长约107m、宽约14m、自东向西高度由4.0m降至2.7m，容积约5300m³，其中含桥洞容积约200m³）。

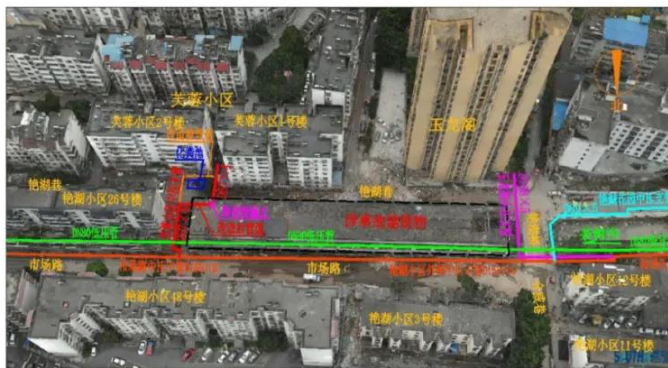
图3 事发区域燃气管道布置图

1. 事发地燃气管道情况。事发地铺设中有中压、低压共5根燃气管道。其中，市场路D159×6中压干管和26#楼DN80低压管；南北向有芙蓉小区D57×4中压支管（事故泄漏管线）、玉龙阁小区D108×4中压支管、艳湖花园小区D89×5中压支管。

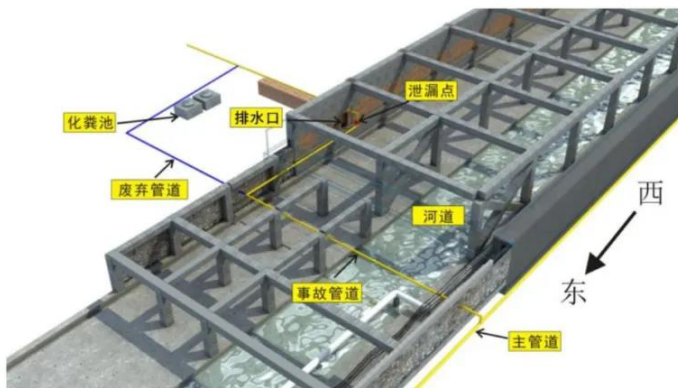
图5 芙蓉小区 D57×4 中压支管建设、改造走向三维图

方河道墙体南侧排水口附近。该管道于 2005 年 3 月 18 日开工建设，2005 年 9 月 28 日竣工验收，项目建设单位为东风燃气公司，设计单位为武汉市燃气热力规划设计院十堰分院，施工单位为中国机械工业第二安装工程公司机电安装处第二项目部。2008 年 10 月 27 日，东风燃气公司基于芙蓉小区 2 号楼燃气管道旁边化粪池发生闪爆伤人事件，为规避化粪池带来的安全风险，对靠近化粪池的中压支管进行移位改造。改造工程未按规定经设计单位设计和申报审批^⑤，改造后有 6m 管道进入涉事故建筑物下方所形成的密闭空间，且临近芙蓉小区排水口，违反了《城镇燃气设计规范》规定^⑥。

^⑥ 《城镇燃气设计规范》（GB50028-2006）第 6.3.3 条规定：“地下燃气管道不得从建筑物和大型构筑物（不包括架空的结构物和大型构筑物）的下面穿越”。

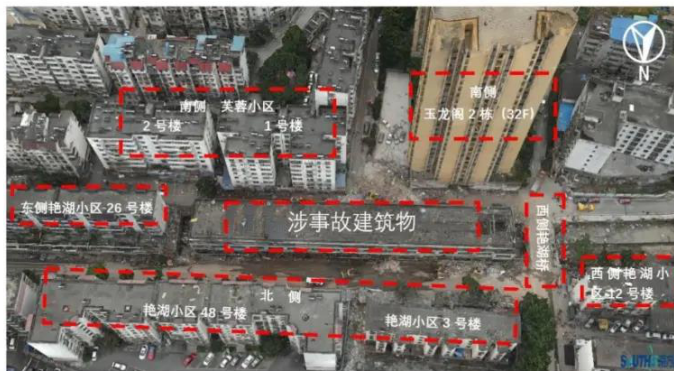
图7 事故现场基本情况图

根据模拟分析与计算结果，涉事故建筑物底部河道内参与爆炸的天然气体积约600m³，爆炸当量225kgTNT。爆炸现场以涉事故建筑物为中心向四周辐射。涉事故建筑物严重损坏，一层地面楼板除东南角四跨局部残存外，其余垮塌掉落下方河道；一层建筑隔墙四分之三倒塌，破坏程度西侧重于东侧；二层地面楼板除东侧六跨残存外，其余楼板垮塌掉落下方河道，二层建筑隔墙三分之二倒塌；建筑西端有两跨屋顶被炸穿；建筑四周墙体、门窗绝大部分向外倒塌或抛出。建筑周边建筑门窗破坏严重，波及周边商铺和33栋1678户居民住宅。经环保部门认定，事故未造成周边环境污染。共

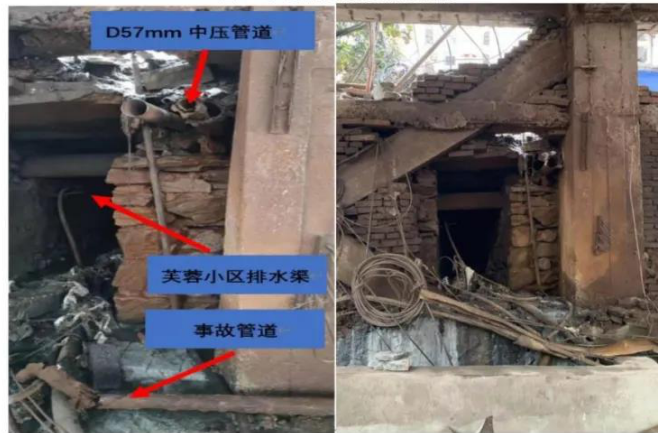
图10 事故管道环境情况

通过查阅资料、现场勘验、物证鉴定、视频分析、证人询问、实地调查、模拟实验、理论计算与分析，并经专家评估论证，排除了人为破坏、雷电、地震、地质灾害等因素，认定：涉事故建筑物东南角下方河道内D57×4中压天然气管道，紧邻芙蓉小区排水口，受河道内长期潮湿环境影响，且管道弯头外防腐未按防腐规范施工^⑥，导致潮湿气体在事故管道外表面形成电化学腐蚀，腐蚀产物物料膨胀致使整个防腐层损坏，造成管道腐蚀，加上管道企业未及时巡检维护，整改事故隐患，导致管道壁厚逐步减薄造成部分穿孔。泄漏的天然气在河道内密闭空间蓄积，形成爆炸性混合气体。泄漏点上方的聚满园餐厅炉灶处于燃烧状态，炉灶上方吸油烟机将炉灶火星吸入直径40cm的PVC排烟管道直排至河道密闭空间，引爆密闭空间内爆炸性混合气体，致事故发生。

^⑥ 《城镇燃气设计规范》（GB50028-2006）6.7.1条：钢质燃气管道和储罐必须进行外防腐。其防腐设计应符合国家现行标准《城镇燃气埋地钢质管道腐蚀控制技术规程》CJJ 95和《钢质管道及储罐腐蚀控制工程设计规范》SY 0007的有关规定。

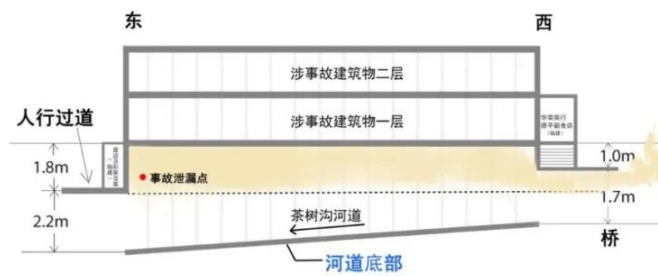
图11 涉事故建筑物桥下河道空间天然气泄漏示意图

事故直接原因为天然气中压钢管严重腐蚀导致破裂，泄漏的天然气在集贸市场涉事故建筑物下方河道内密闭空间聚集，遇餐饮商户排油烟管道排出的火星发生爆炸。

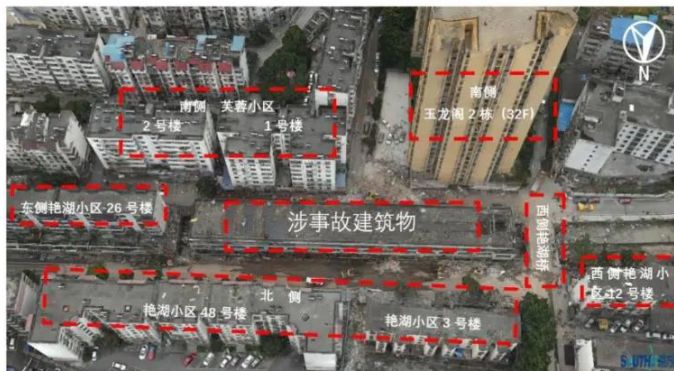
图7 事故现场基本情况图

根据模拟分析与计算结果，涉事故建筑物底部河道内参与爆炸的天然气体积约600m³，爆炸当量225kgTNT。爆炸现场以涉事故建筑物为中心向四周辐射。涉事故建筑物严重损坏，一层地面楼板除东南角四跨局部残存外，其余垮塌掉落下方河道；一层建筑隔墙四分之三倒塌，破坏程度西侧重于东侧；二层地面楼板除东侧六跨残存外，其余楼板垮塌掉落下方河道，二层建筑隔墙三分之二倒塌；建筑西端有两跨屋顶被炸穿；建筑四周墙体、门窗绝大部分向外倒塌或抛出。建筑周边建筑门窗破坏严重，波及周边商铺和33栋1678户居民住宅。经环保部门认定，事故未造成周边环境污染。共

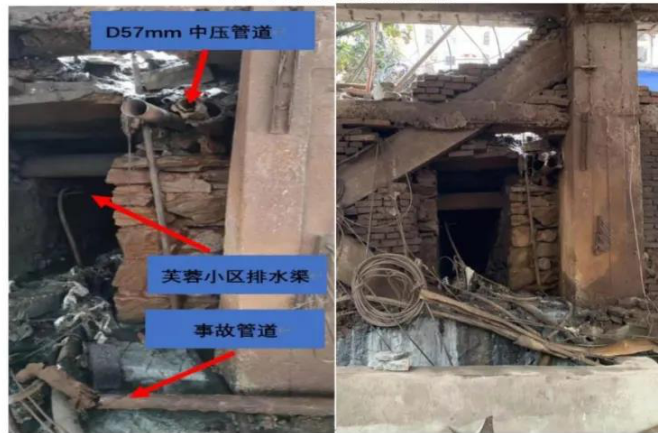
图10 事故管道环境情况

通过查阅资料、现场勘验、物证鉴定、视频分析、证人询问、实地调查、模拟实验、理论计算与分析，并经专家评估论证，排除了人为破坏、雷电、地震、地质灾害等因素，认定：涉事故建筑物东南角下方河道内D57×4中压天然气管道，紧邻芙蓉小区排水口，受河道内长期潮湿环境影响，且管道弯头外防腐未按防腐规范施工^⑥，导致潮湿气体在事故管道外表面形成电化学腐蚀，腐蚀产物物料膨胀致使整个防腐层损坏，造成管道腐蚀，加上管道企业未及时巡检维护，整改事故隐患，导致管道壁厚逐步减薄造成部分穿孔。泄漏的天然气在河道内密闭空间蓄积，形成爆炸性混合气体。泄漏点上方的聚满园餐厅炉灶处于燃烧状态，炉灶上方吸油烟机将炉灶火星吸入直径40cm的PVC排烟管道直排至河道密闭空间，引爆密闭空间内爆炸性混合气体，致事故发生。

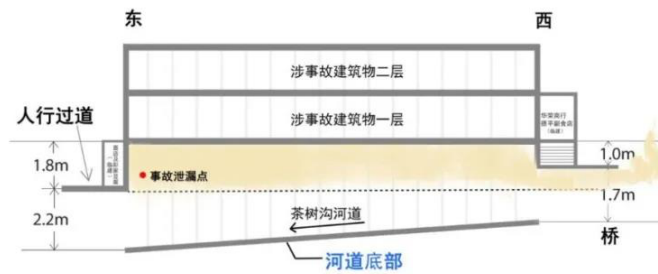
图11 涉事建筑物桥下河道空间天然气泄漏示意图

事故直接原因为天然气中压钢管严重腐蚀导致破裂，泄漏的天然气在集贸市场涉事故建筑物下方河道内密闭空间聚集，遇餐饮商户排油烟管道排出的火星发生爆炸。
