湖北省十堰市张湾区艳湖社区集贸市场 “6·13”重大燃气爆炸事故调查报告

2021年6月13日6时42分许，位于湖北省十堰市张湾区艳湖社区的集贸市场发生重大燃气爆炸事故，造成26人死亡，138人受伤，其中重伤37人，直接经济损失约5395.41万元。

事故调查组认定，湖北省十堰市张湾区艳湖社区集贸市场“6·13”重大燃气爆炸事故是一起重大生产安全责任事故。

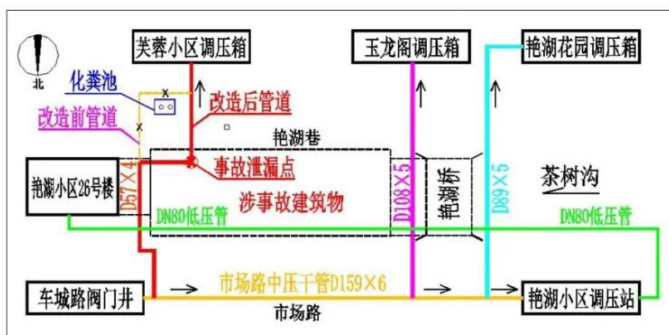
图4 事发区域燃气管道流程关系图

1. 事发地燃气管道情况。事发地铺设中有中压、低压共5根燃气管道。其中，市场路D159×6中压干管和26#楼DN80低压管；南北向有芙蓉小区D57×4中压支管（事故泄漏管线）、玉龙阁小区D108×4中压支管、艳湖花园小区D89×5中压支管。

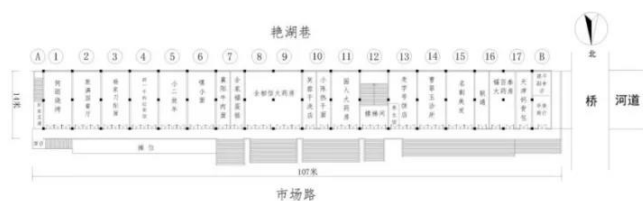
图 6 涉事建筑物商铺一层布局图

涉事故建筑物一层分布有商铺 19 间（其中 17 间补办有房产证，东西两端的 2 间违规加建商铺无房产证），由作为涉事建筑物产权实际所有人和物业管理人的润联物业分别同 21 家商户签订了房屋租赁合同（其中无房产证的 2 间商铺出租给了 4 个商户），分别经营面食、卤菜、烧烤、药房、诊所、美发等。21 家商户中，又有“老字号饼店”、“全家福蛋糕”和“芙蓉干洗店”分别将自己的商铺部分分割转租给了“养生馆”、“襄阳牛肉面”和“小陈热干面”（这三家商户均未同润联物业直接签订房屋租赁合同）。事故发生时，共有 6 家商户正在营业，自东向西依次为“聚满园餐厅”“杨家刀削面”“四一牛肉拉面馆”“嘿小面”“老字号饼店”“天津钙骨包”。其他商户虽未开门营业，但“华荣商行”、“名剃美发”、“芙蓉干洗店”、“何丽烧烤店”4

家商户存在留人夜宿守店情况。另外，涉事建筑物二层为老年人活动中心、培训机构等，事故发生时无人。
